## 第三方車輛鑑定報告書

### TSI Vehicle Appraisal Report

報告書序號: 1306244142

品牌/車型: 寶馬 750Li

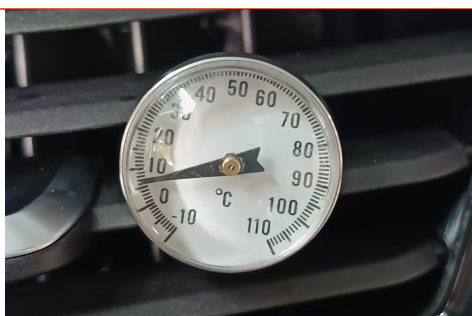
冷氣溫度

冷氣溫度: 6°C

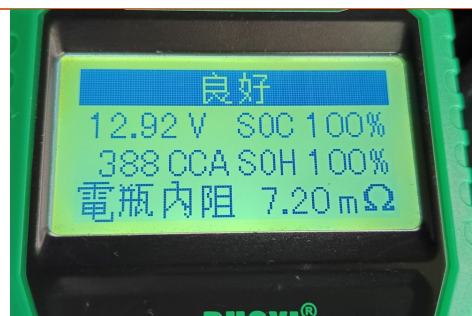
電瓶電壓

電瓶電壓: 12.9V
