第三方車輛鑑定報告書
TSI Vehicle Appraisal Report

報告書序號: 1306240187

品牌/車型: 極致 Q50

車身號碼: JN1CV7AP4GM920187

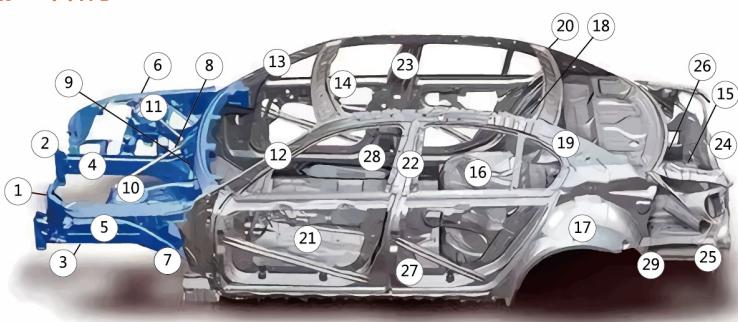
車體結構

1 下水箱支架	9 防火牆	17 左後輪拱
2 上水箱支架	10 左前避震器座	18 右後輪拱
3 左前大樑	11 右前避震器座	19 左C、D柱
4 右前大樑	12 左A柱	20 右C、D柱
5 左劍尾	13 右A柱	21 底盤/前底盤
6 右劍尾	14 車頂內支架	22 左B柱 <small>刮傷:小</small>
7 左前內龜板	15 後底板	23 右B柱
8 右前內龜板	16 底橫樑	24 後尾板
		25 左後大樑
		26 右後大樑
		27 左側側樑
		28 右側側樑
		29 左後內龜板/右後內龜板

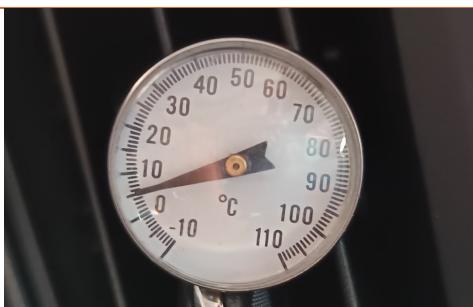
冷氣溫度

冷氣溫度: 5°C

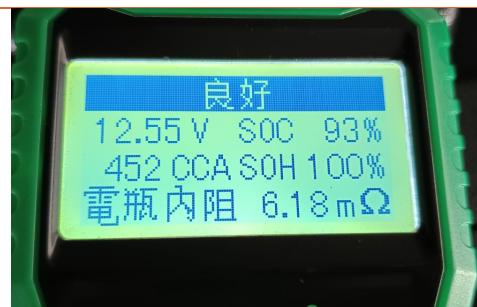
電瓶電壓

電瓶電壓: 12.5V
