## 第三方車輛鑑定報告書

## TSI Vehicle Appraisal Report

品牌/車型: 路華 Discovery Sport

鑑定日期: 2024-06-13

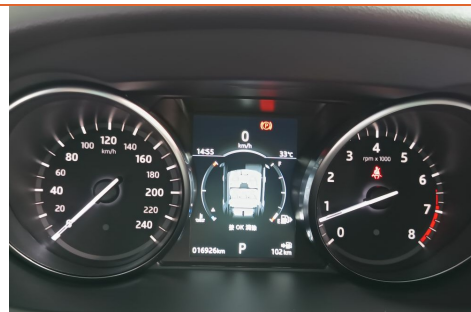
儀表板

儀表里程數: 16926 km

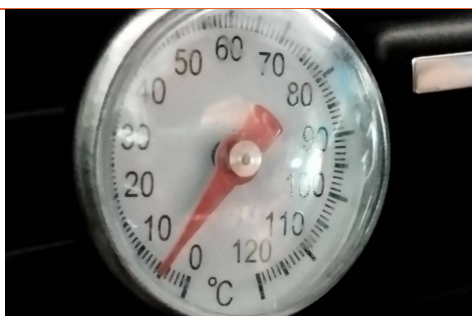
冷氣溫度

冷氣溫度: 5°C

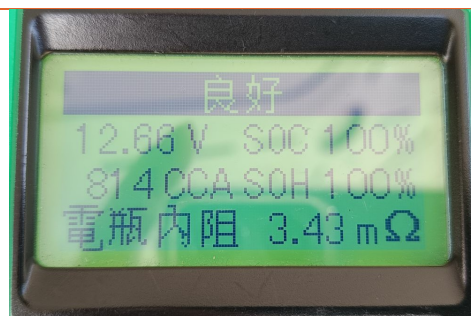
電瓶電壓

電瓶電壓: 12.6V
