## 第三方車輛鑑定報告書

## 高級車鑑定報告書

報告書序號: 2006248874

品牌/車型: 寶馬 640i GT

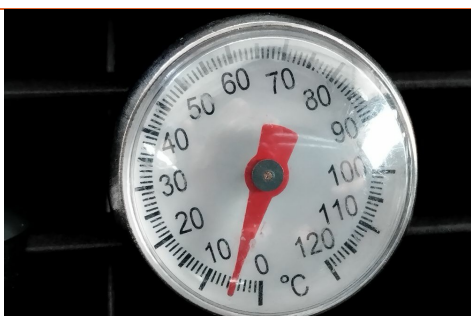
冷氣溫度

冷氣溫度: 5°C

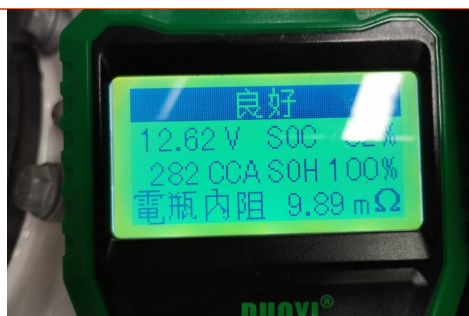
電瓶電壓

電瓶電壓: 12.6V
