## 第三方車輛鑑定報告書

## TSI Vehicle Appraisal Report

報告書序號: 2006246338

品牌/車型: 保時捷 Macan

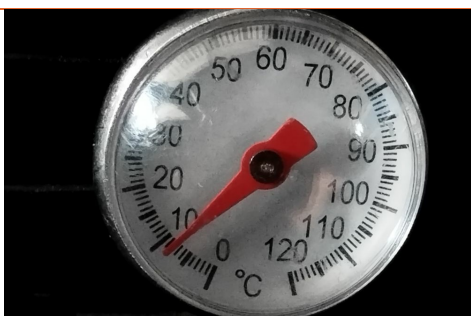
冷氣溫度

冷氣溫度: 8°C

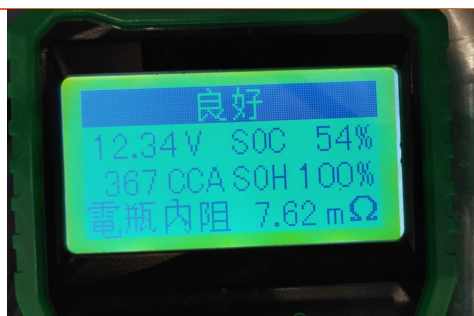
電瓶電壓

電瓶電壓: 12.3V
