## 第三方車輛鑑定報告書

### TSI Vehicle Appraisal Report

報告書序號: 2706247228

品牌/車型: 寶馬 116i

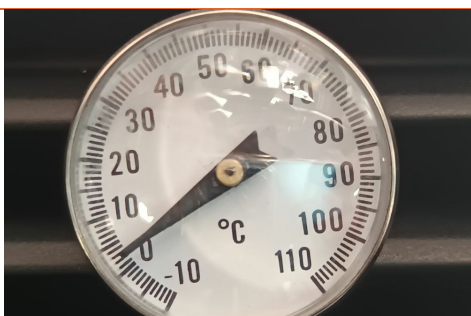
冷氣溫度

冷氣溫度: 3°C

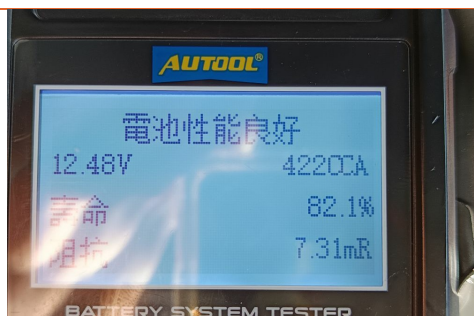
電瓶電壓

電瓶電壓: 12.4V
