## 第三方車輛鑑定報告書

報告書序號: 2706247323

品牌/車型: 特斯拉 Model 3

鑑定日期: 2024-06-27

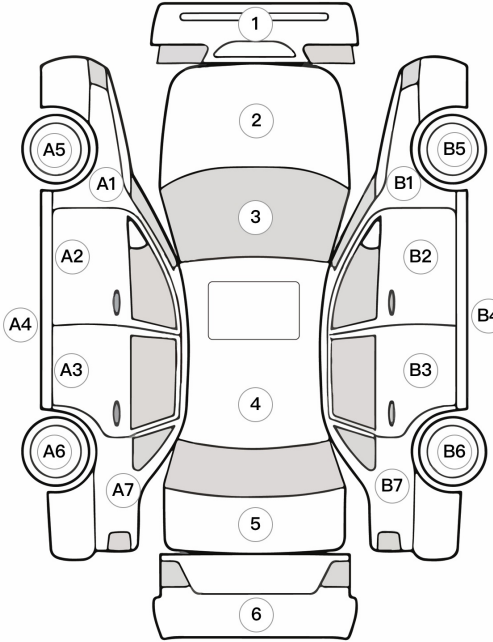
## 車體狀態細節-外觀

A1 左前葉子板	B1 右前葉子板
	A2 左前門	B2 右前門
	A3 左後門	B3 右後門 烤漆:有
	A4 左戶定	B4 右戶定 鈹烤:有
	A5 左前輪胎/左前輪框 胎紋深度:5	B5 右前輪胎 /右前輪框 胎紋深度:5
	A6 左後輪胎/左後輪框 胎紋深度:5	B6 右後輪胎 /右後輪框 胎紋深度:5
	A7 左後葉子板	B7 右後葉子板 烤漆:有
外觀損傷大小說明 微: 不滿一指大小的程度 小: 不滿一手掌大小的程度 中: 不滿兩手掌大小的程度 大: 兩手掌大小以上的程度	1 前保桿	4 車頂
	2 引擎蓋	5 行李箱蓋 烤漆:有
	3 前擋風玻璃 飛石痕:小	6 後保桿

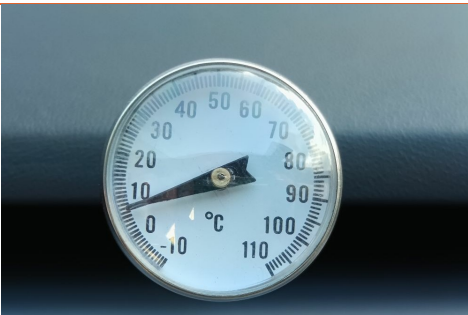
冷氣溫度

冷氣溫度: 6°C

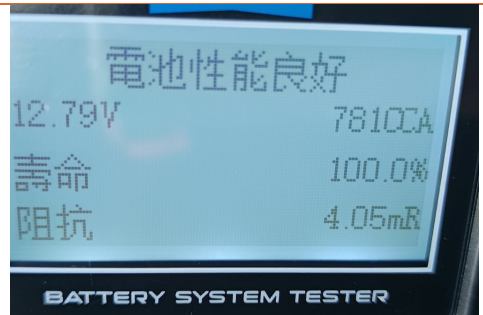
電瓶電壓

電瓶電壓: 12.7V
