## 第三方車輛鑑定報告書

## TSI Vehicle Appraisal Report

報告書序號: 2006240901

品牌/車型: 迷你 MINI Cooper Hatch

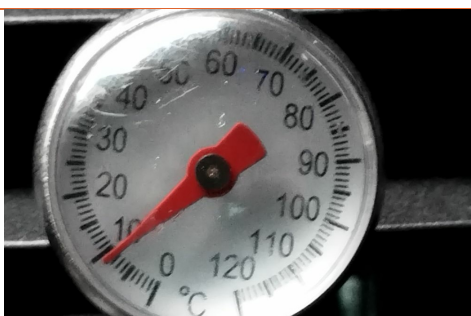
冷氣溫度

冷氣溫度: 9°C

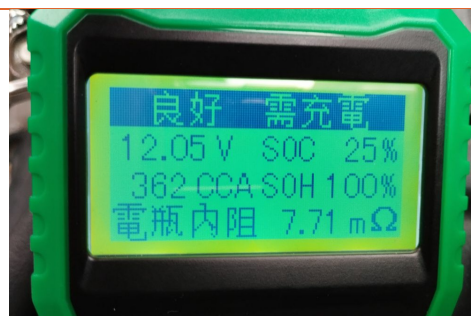
電瓶電壓

電瓶電壓: 12V
