第三方車輛鑑定報告書

TSI Vehicle Appraisal Report

報告書序號: 0407249518

品牌/車型: 賓士 GLC43

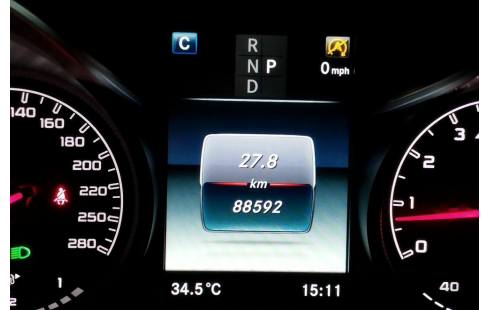
儀表板

儀表里程數: 88592 km

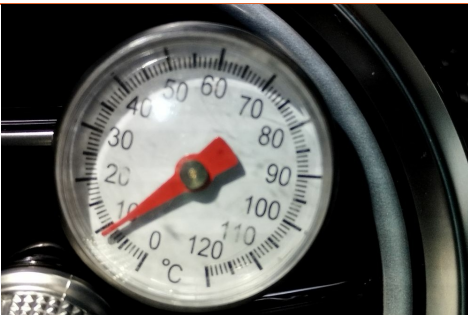
冷氣溫度

冷氣溫度: 9°C

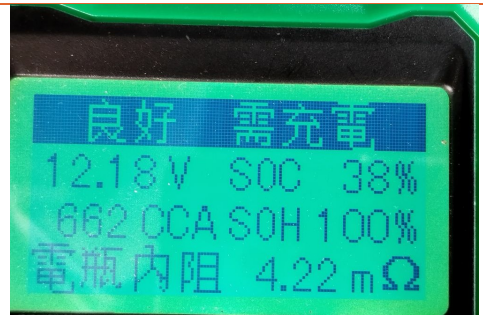
電瓶電壓

電瓶電壓: 12.1V
