## 第三方車輛鑑定報告書

報告書序號: 0407248338

品牌/車型: 豐田 RAV4

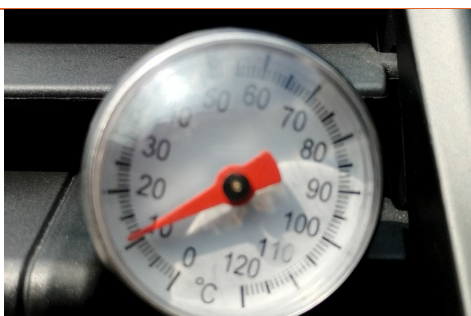
冷氣溫度

冷氣溫度: 11°C

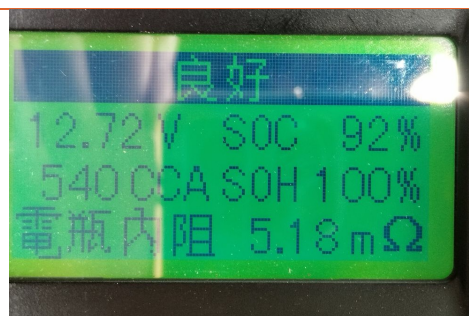
電瓶電壓

電瓶電壓: 12.7V
