第三方車輛鑑定報告書
TSI Vehicle Appraisal Report

報告書序號：0407243466

品牌/車型：豐田 Wish

車身號碼：ZGE216013466

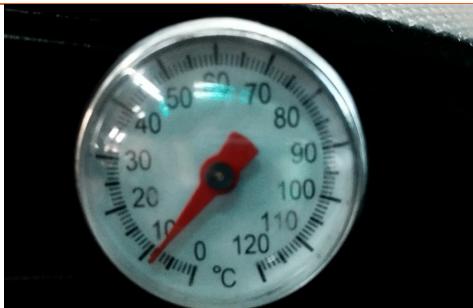
冷氣溫度

冷氣溫度：9°C

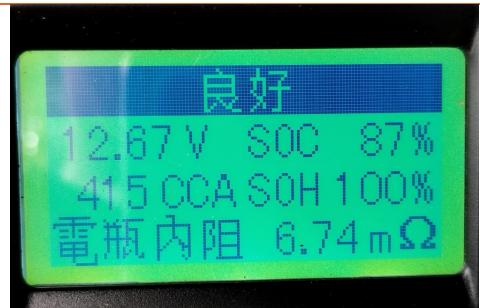
電瓶電壓

電瓶電壓：12.6V
