第三方車輛鑑定報告書

TSI Vehicle Appraisal Report

報告書序號: 2706244101

品牌/車型: 寶馬 320i

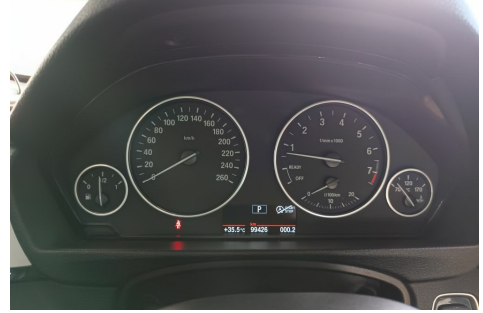
儀表板

儀表里程數: 99426 km

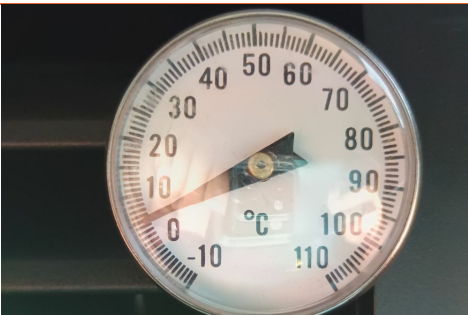
冷氣溫度

冷氣溫度: 5°C

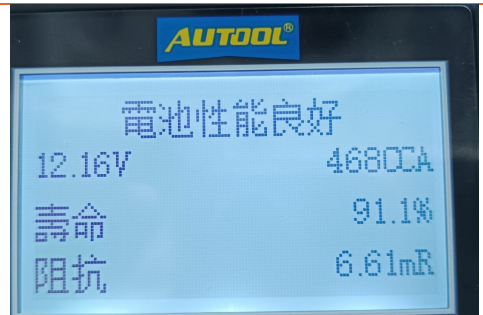
電瓶電壓

電瓶電壓: 12.1V

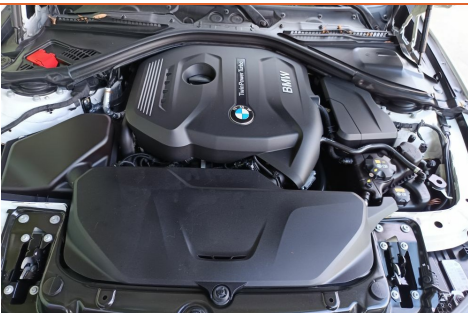
引擎室

引擎機件: 正常
