## 第三方車輛鑑定報告書

報告書序號: 1107246077

品牌/車型: 寶馬 520i

鑑定日期: 2024-07-11

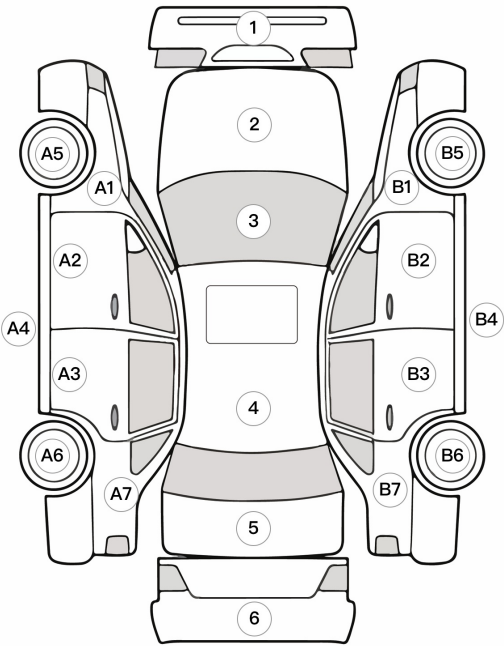
## 車體狀態細節-外觀

| | A7 左後葉子板<br>烤漆:有 | B7 右後葉子板<br>凹痕:小 |
| 外觀損傷大小說明<br>微: 不滿一指大小的程度<br>小: 不滿一手掌大小的程度<br>中: 不滿兩手掌大小的程度<br>大: 兩手掌大小以上的程度 | 1 前保桿<br>飛石痕:小 | 4 車頂 |
| | 2 引擎蓋<br>飛石痕:小 | 5 行李箱蓋 |
| | 3 前擋風玻璃<br>飛石痕:小 | 6 後保桿 |

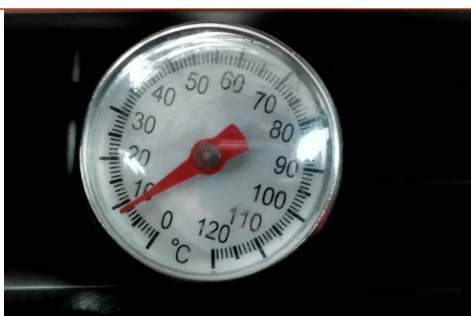
冷氣溫度

冷氣溫度: 9°C

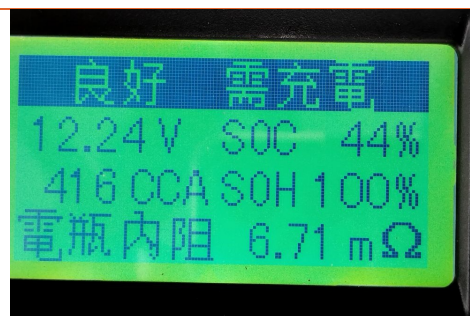
電瓶電壓

電瓶電壓: 12.2V
