## 第三方車輛鑑定報告書

### TSI Vehicle Appraisal Report

報告書序號: 1107244438

品牌/車型: 鈴木 Swift

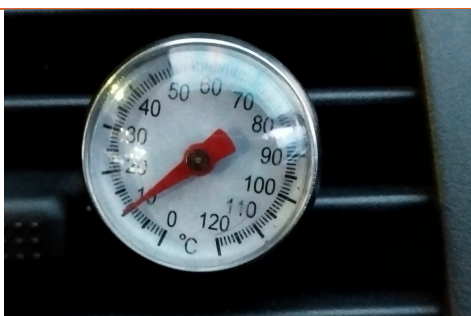
冷氣溫度

冷氣溫度: 10°C

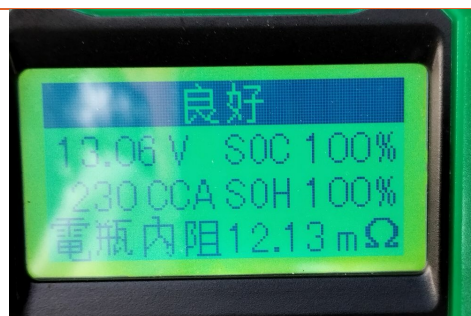
電瓶電壓

電瓶電壓: 13V
