第三方車輛鑑定報告書  
TSI Vehicle Appraisal Report

# 高級車鑑定報告書

報告書序號: 2607240766

品牌/車型: 賓士 C180

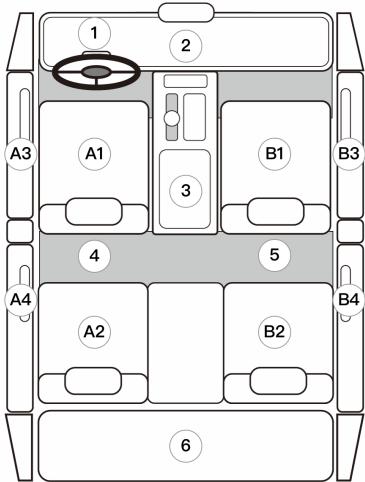
### 車體狀態細節-內裝

A1 左前座 <small>磨損:小</small>	B1 右前座
A2 左後座	B2 右後座
A3 左前門飾板	B3 右前門飾板
A4 左後門飾板	B4 右後門飾板
1 方向盤 <small>磨損:小</small>	4 地毯
2 儀表板	5 車頂蓬
3 扶手/排檔桿	6 後行李箱/音響架

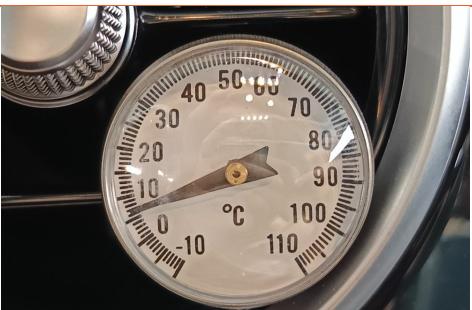
冷氣溫度

冷氣溫度: 6°C

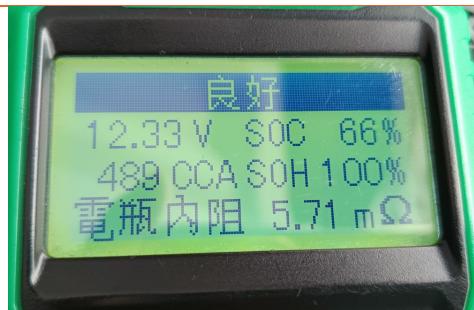
電瓶電壓

電瓶電壓: 12.3V
