## 第三方車輛鑑定報告書

## TSI Vehicle Appraisal Report

報告書序號: 0108246625

品牌/車型: 路華 Range Rover Evoque

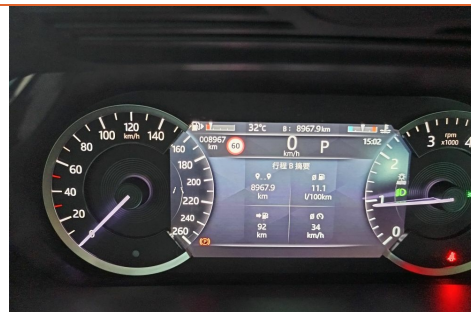
儀表板

儀表里程數: 8967 km

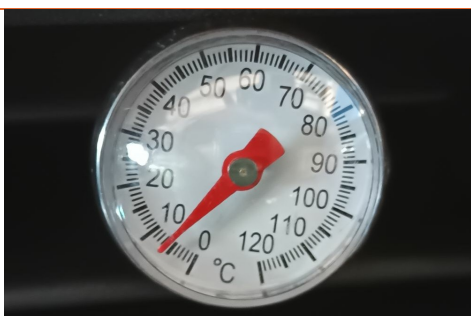
冷氣溫度

冷氣溫度: 6°C

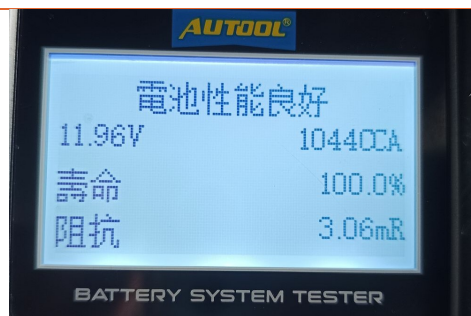
電瓶電壓

電瓶電壓: 11.9V

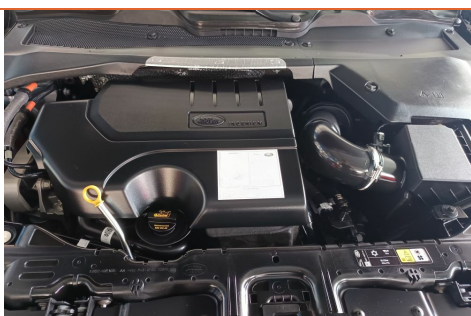
引擎室

引擎機件: 正常
