第三方車輛鑑定報告書

報告書序號: 0108248140

品牌/車型: 賓士 S350

鑑定日期: 2024-08-01

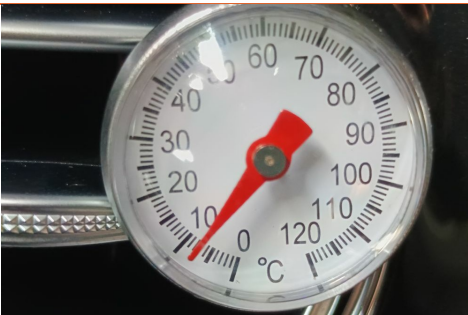
冷氣溫度

冷氣溫度: 7°C

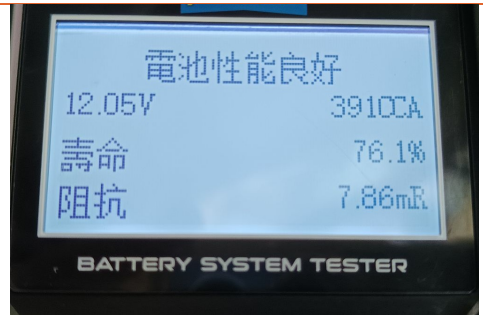
電瓶電壓

電瓶電壓: 12V
