第三方車輛鑑定報告書

報告書序號: 0808243137

品牌/車型: 賓士 GLE63

鑑定日期: 2024-08-08

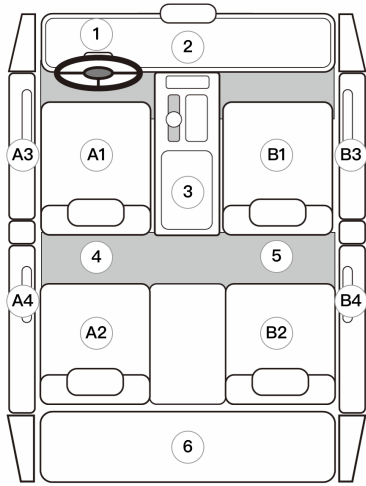
| A1 左前座 磨損:小 | B1 右前座 磨損:小 |

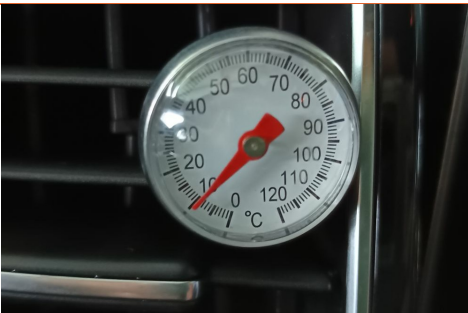
冷氣溫度

冷氣溫度: 9°C

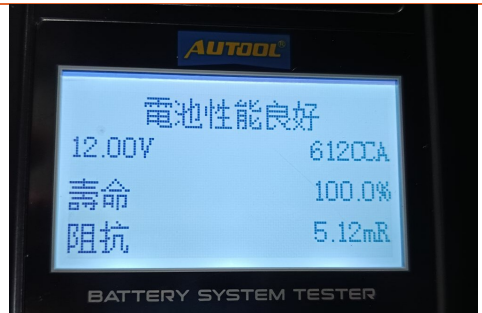
電瓶電壓

電瓶電壓: 12V
