## 第三方車輛鑑定報告書

## TSI Vehicle Appraisal Report

報告書序號: 0808248292

品牌/車型: 寶馬 520i

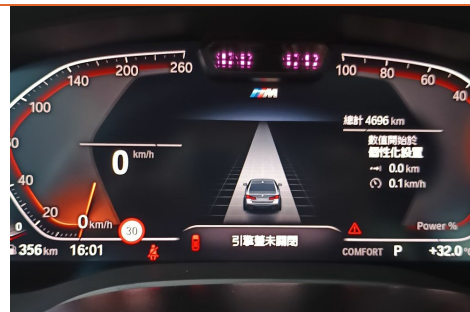
儀表板

儀表里程數: 4696 km

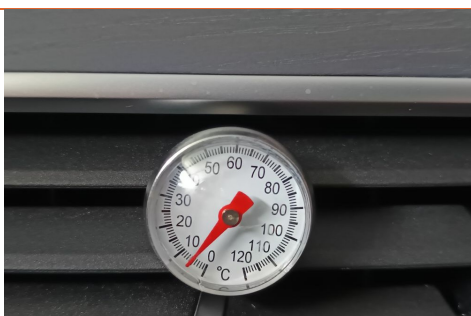
冷氣溫度

冷氣溫度: 5°C

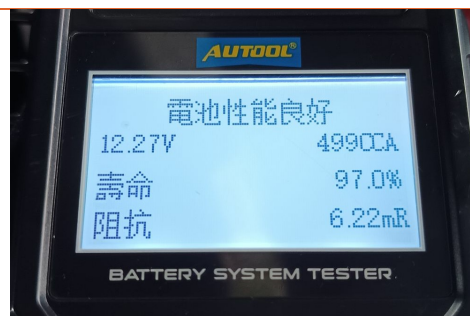
電瓶電壓

電瓶電壓: 12.2V
