第三方車輛鑑定報告書

TSI Vehicle Appraisal Report

報告書序號: 1508243654

品牌/車型: 路華 Range Rover Velar

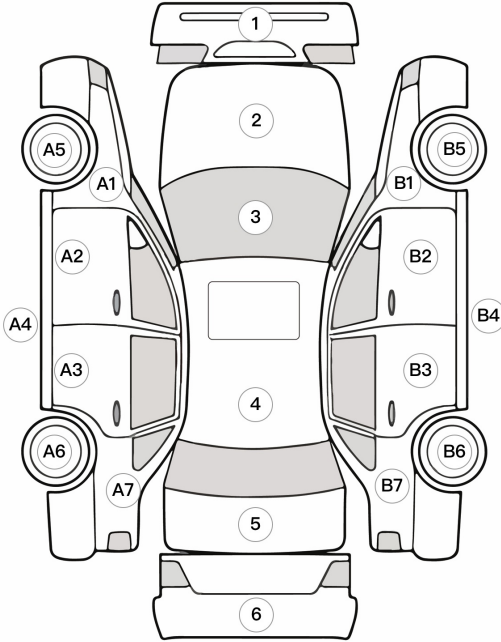
車體狀態細節-外觀

A1 左前葉子板	B1 右前葉子板
	A2 左前門 烤漆:有	B2 右前門
	A3 左後門	B3 右後門 烤漆:有
	A4 左戶定	B4 右戶定
	A5 左前輪胎/左前輪框 胎紋深度:7	B5 右前輪胎 /右前輪框 胎紋深度:7
	A6 左後輪胎/左後輪框 胎紋深度:5	B6 右後輪胎 /右後輪框 胎紋深度:5
	A7 左後葉子板	B7 右後葉子板
外觀損傷大小說明 微: 不滿一指大小的程度 小: 不滿一手掌大小的程度 中: 不滿兩手掌大小的程度 大: 兩手掌大小以上的程度	1 前保桿	4 車頂
	2 引擎蓋	5 行李箱蓋
	3 前擋風玻璃 飛石痕:小	6 後保桿
其他說明: 【註記】

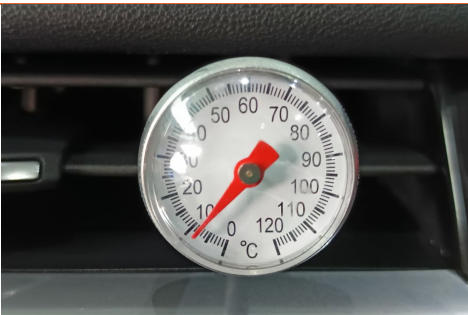
冷氣溫度

冷氣溫度: 8°C

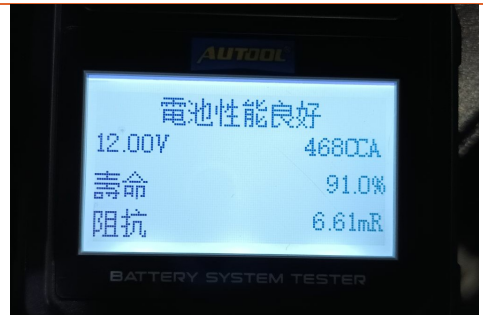
電瓶電壓

電瓶電壓: 12V

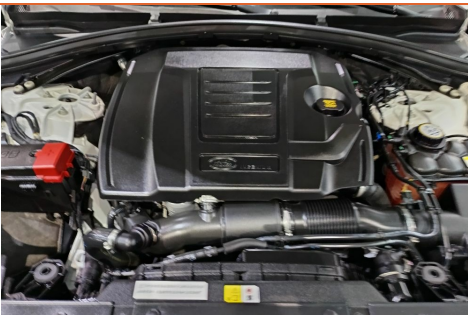
引擎室

引擎機件: 正常
