## 第三方車輛鑑定報告書

## TSI Vehicle Appraisal Report

報告書序號: 1508240296

品牌/車型: 賓士 SL350

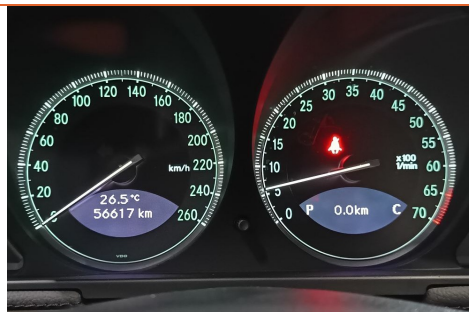
儀表板

儀表里程數: 56617 km

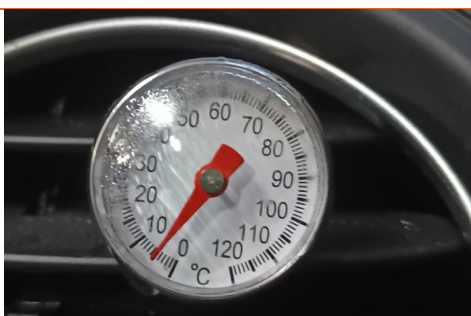
冷氣溫度

冷氣溫度: 4°C

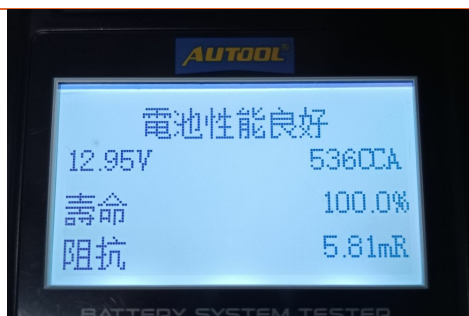
電瓶電壓

電瓶電壓: 12.9V
