## 第三方車輛鑑定報告書

報告書序號: 0808245311

品牌/車型: 凌志 ES 300h

鑑定日期: 2024-08-08

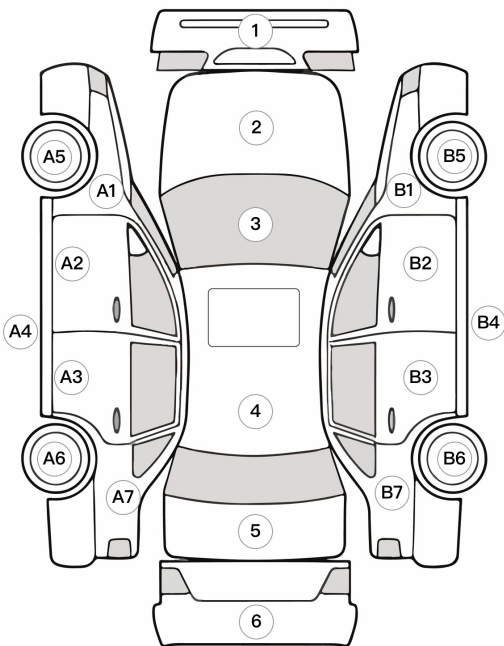
## 車體狀態細節-外觀

| | A5 左前輪胎/左前輪框<br>胎紋深度:7 | B5 右前輪胎 /右前輪框<br>胎紋深度:7 |
| | A6 左後輪胎/左後輪框<br>胎紋深度:7 | B6 右後輪胎 /右後輪框<br>胎紋深度:7 |
| | A7 左後葉子板<br>烤漆:有 | B7 右後葉子板<br>凹痕 :小 |
| | 2 引擎蓋<br>飛石痕:小 | 5 行李箱蓋 |
| | 3 前擋風玻璃<br>飛石痕:小 | 6 後保桿 |

| | 其他說明:<br>【右側裙】:刮傷:小 【註記】 | |

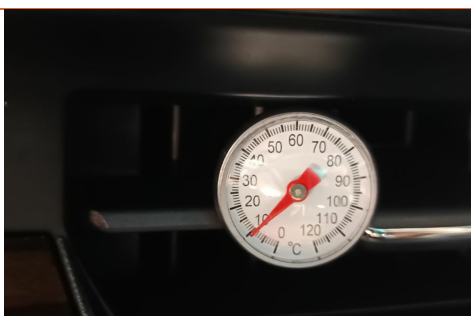
冷氣溫度

冷氣溫度: 9°C

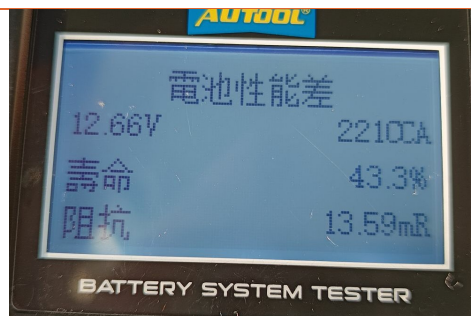
電瓶電壓

電瓶電壓: 12.6V
