第三方車輛鑑定報告書

報告書序號: 1508242073

品牌/車型: 納智捷 U5

鑑定日期: 2024-08-15

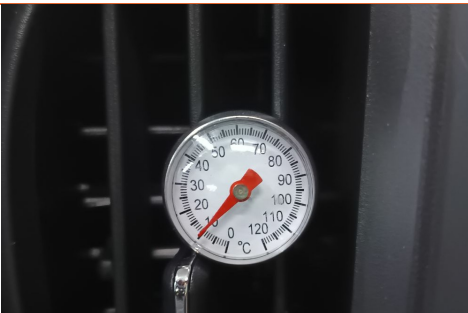
冷氣溫度

冷氣溫度: 10°C

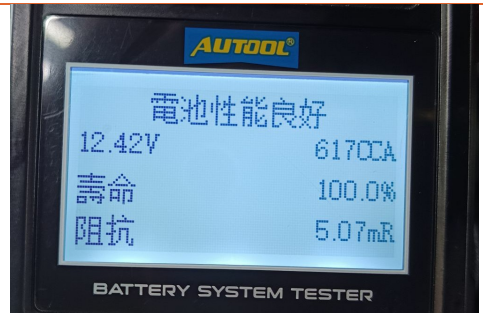
電瓶電壓

電瓶電壓: 12.4V

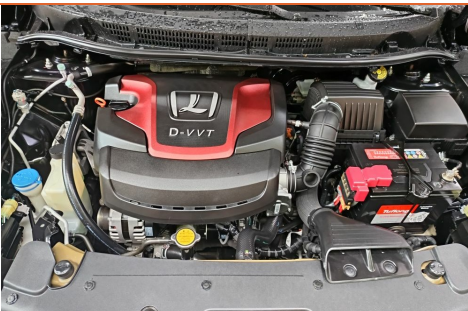
引擎室

引擎機件: 正常
