## 第三方車輛鑑定報告書

## TSI Vehicle Appraisal Report

報告書序號: 1508240244

品牌/車型: 歐寶 GRANDLAND GS LINE

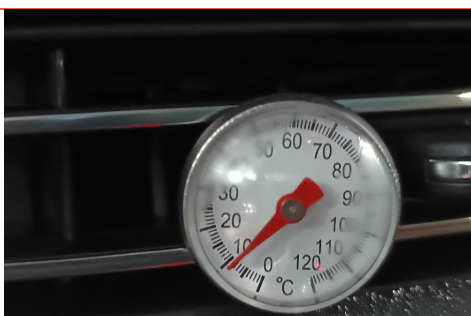
冷氣溫度

冷氣溫度: 9°C

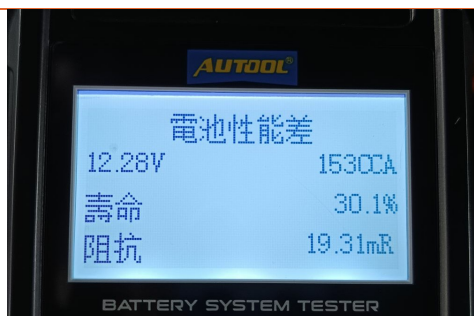
電瓶電壓

電瓶電壓: 12.2V

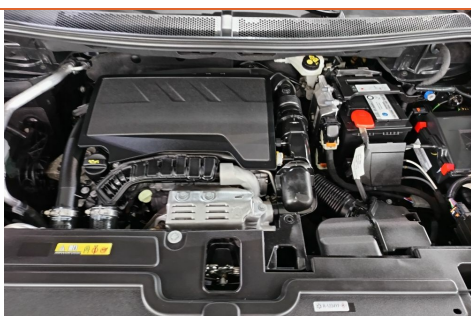
引擎室

引擎機件: 正常
