## 第三方車輛鑑定報告書

### TSI Vehicle Appraisal Report

報告書序號: 1508246213

品牌/車型: 三菱 Outlander

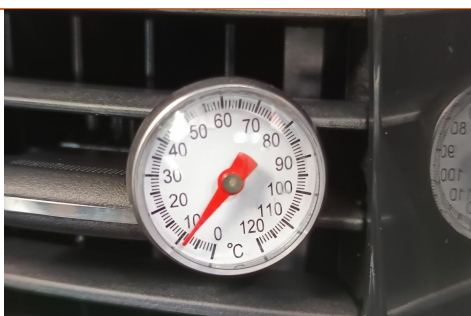
冷氣溫度

冷氣溫度: 8°C

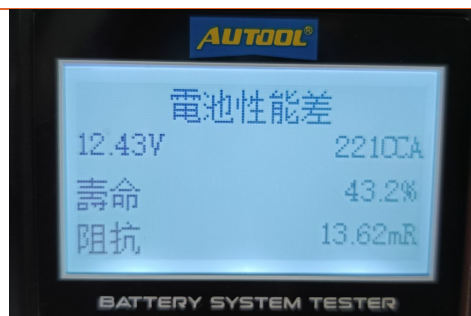
電瓶電壓

電瓶電壓: 12.4V
