## 第三方車輛鑑定報告書

## TSI Vehicle Appraisal Report

報告書序號: 2208244567

品牌/車型: 賓士 C200

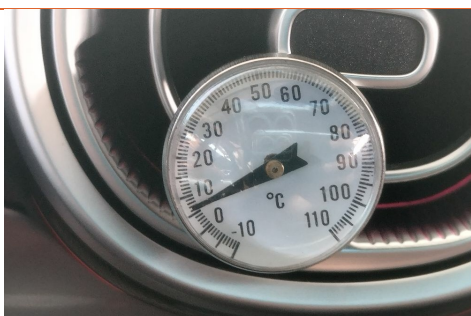
冷氣溫度

冷氣溫度: 6°C

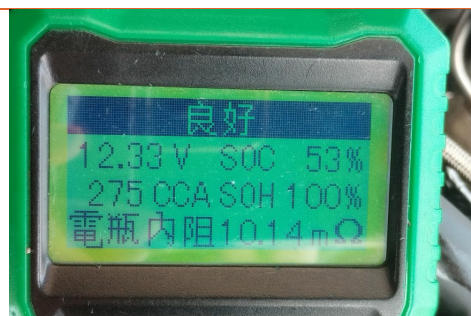
電瓶電壓

電瓶電壓: 12.3V
