## 第三方車輛鑑定報告書

報告書序號: 2908244271

品牌/車型: 寶馬 520d

車身號碼: WBA5E510XGG104271

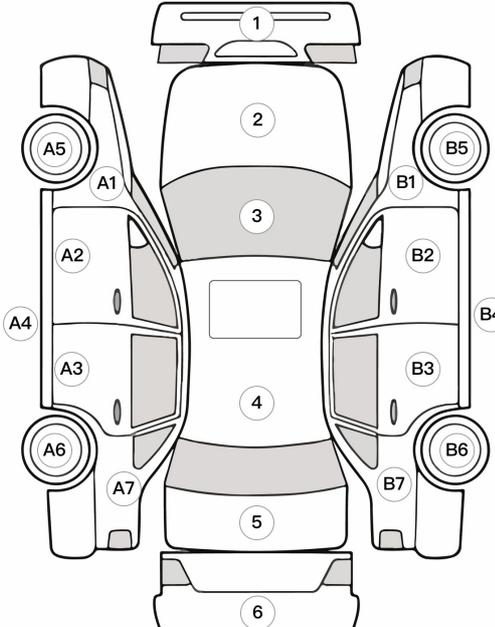
## 車體狀態細節-外觀

A1 左前葉子板 烤漆:有	B1 右前葉子板
	A2 左前門	B2 右前門
	A3 左後門	B3 右後門 換新:有
	A4 左戶定	B4 右戶定
	A5 左前輪胎/左前輪框 胎紋深度:7	B5 右前輪胎 /右前輪框 胎紋深度:7
	A6 左後輪胎/左後輪框 胎紋深度:9	B6 右後輪胎 /右後輪框 胎紋深度:9
	A7 左後葉子板 烤漆:有	B7 右後葉子板
	1 前保桿	4 車頂
	2 引擎蓋	5 行李箱蓋 烤漆:有
	3 前擋風玻璃 飛石痕:小	6 後保桿
外觀損傷大小說明 微: 不滿一指大小的程度 小: 不滿一手掌大小的程度 中: 不滿兩手掌大小的程度 大: 兩手掌大小以上的程度		
其他說明: <b>【右側裙】:刮傷:小【註記】</b>

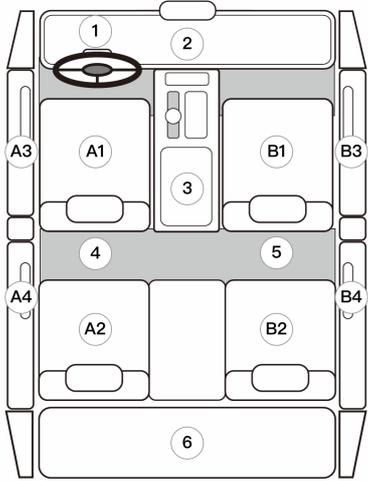
## 車體狀態細節-內裝

A1 左前座	B1 右前座
A2 左後座	B2 右後座
A3 左前門飾板	B3 右前門飾板
A4 左後門飾板	B4 右後門飾板
1 方向盤 磨損:小	4 地毯
2 儀表板	5 車頂蓬
3 扶手/排檔桿	6 後行李箱/音響架

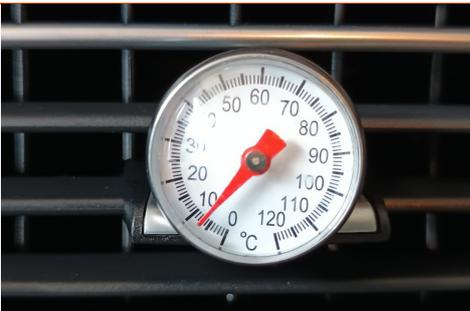
冷氣溫度

冷氣溫度: 7°C

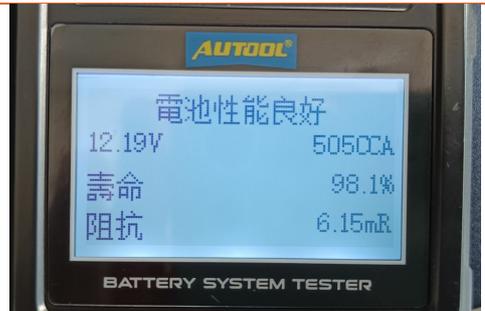
電瓶電壓

電瓶電壓: 12.1V
