第三方車輛鑑定報告書

高級車鑑定報告書

報告書序號: 2908245483

品牌/車型: 賓士 CL500

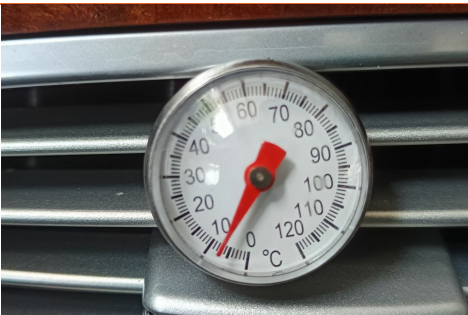
冷氣溫度

冷氣溫度: 7°C

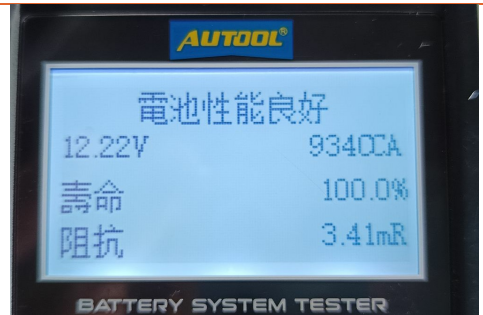
電瓶電壓

電瓶電壓: 12.2V
