第三方車輛鑑定報告書

報告書序號: 1209242619

品牌/車型: 賓士 C200

車身號碼: WDD2050421R292619

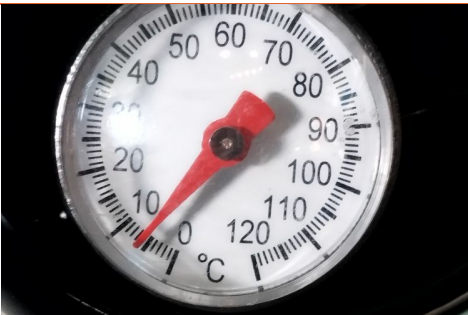
冷氣溫度

冷氣溫度: 6°C

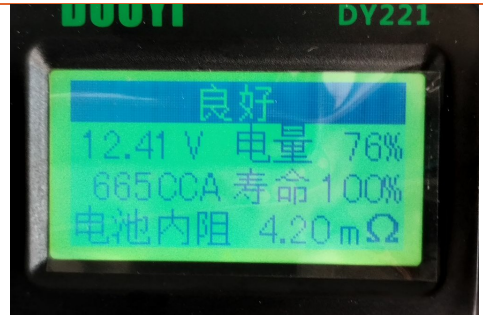
電瓶電壓

電瓶電壓: 12.4V

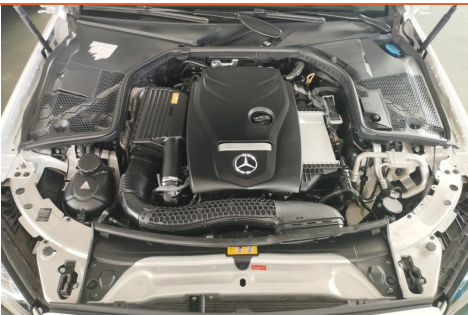
引擎室

引擎機件: 正常
