第三方車輛鑑定報告書

報告書序號: 0509240419

品牌/車型: 本田 CR-V

鑑定日期: 2024-09-05

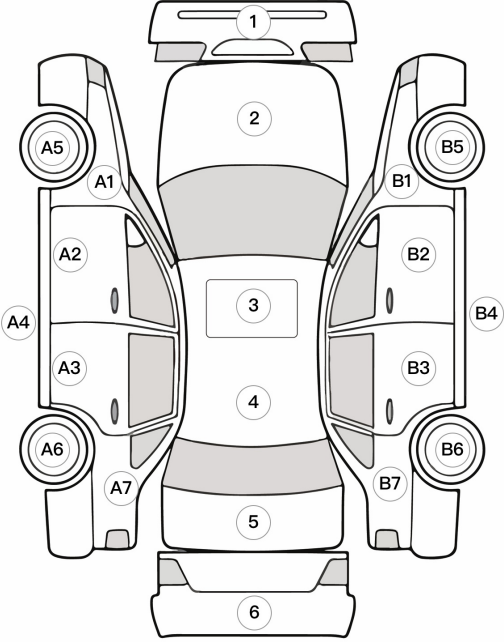
車體狀態細節-外觀

A1 左前葉子板 烤漆:有,凹痕:小	B1 右前葉子板 烤漆:有
	A2 左前門 烤漆:有	B2 右前門 烤漆:有,凹痕:小
	A3 左後門 烤漆:有	B3 右後門 烤漆:有,凹痕:小
	A4 左戶定	B4 右戶定
	A5 左前輪胎/左前輪框 胎紋深度:9	B5 右前輪胎/右前輪框 胎紋深度:9
	A6 左後輪胎/左後輪框 胎紋深度:7	B6 右後輪胎/右後輪框 胎紋深度:7
	A7 左後葉子板 烤漆:有	B7 右後葉子板 烤漆:有
外觀損傷大小說明 微: 不滿一指大小的程度 小: 不滿一手掌大小的程度 中: 不滿兩手掌大小的程度 大: 兩手掌大小以上的程度	1 前保桿	4 車頂
	2 引擎蓋 烤漆:有	5 行李箱蓋 烤漆:有
	3 前擋風玻璃 飛石痕:小	6 後保桿
其他說明: 【註記】

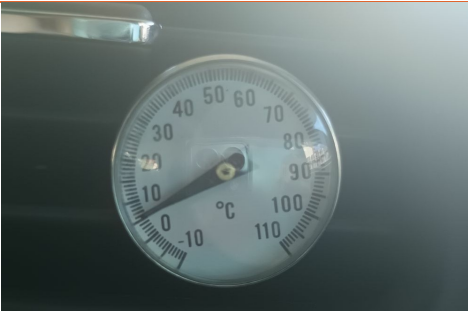
冷氣溫度

冷氣溫度: 6°C

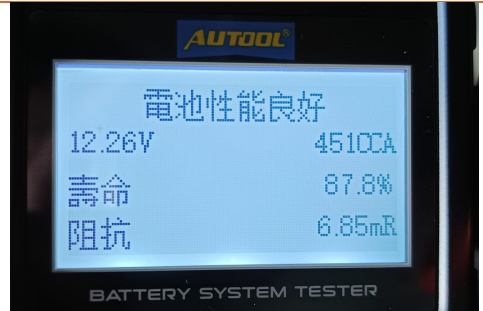
電瓶電壓

電瓶電壓: 12.2V
