第三方車輛鑑定報告書
TSI Vehicle Appraisal Report

報告書序號：1209240087

品牌/車型：歐寶 CRANDLAND

車身號碼：W0VZRHNSXP6000087

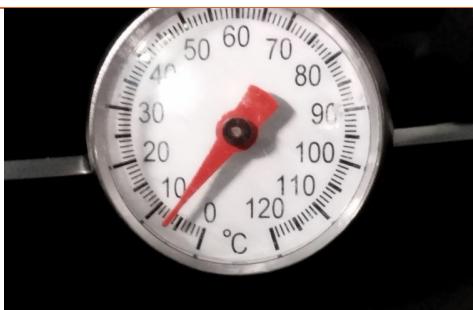
冷氣溫度

冷氣溫度：6°C

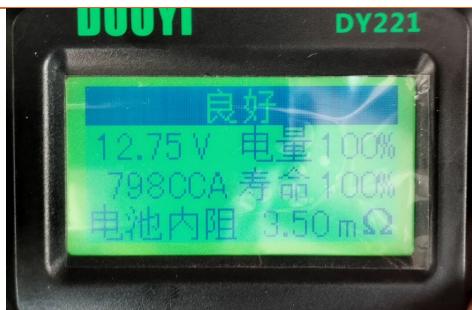
電瓶電壓

電瓶電壓：12.7V
