## 第三方車輛鑑定報告書

### TSI Vehicle Appraisal Report

報告書序號: 1909244946

品牌/車型: 寶馬 X1 i

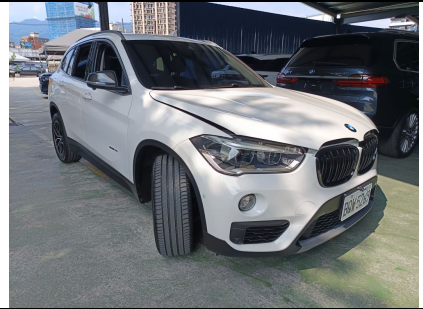
| | <p>A1 左前葉子板</p> <p>A2 左前門<br/>凹痕 :小</p> <p>A3 左後門<br/>凹痕 :小</p> <p>A4 左戶定</p> <p>A5 左前輪胎 /左前輪框<br/>胎紋深度:5</p> <p>A6 左後輪胎 /左後輪框<br/>胎紋深度:7</p> <p>A7 左後葉子板</p> <p>1 前保桿</p> <p>2 引擎蓋</p> <p>3 前擋風玻璃<br/>飛石痕:小</p> | <p>B1 右前葉子板</p> <p>B2 右前門</p> <p>B3 右後門<br/>烤漆:有</p> <p>B4 右戶定</p> <p>B5 右前輪胎 /右前輪框<br/>胎紋深度:5</p> <p>B6 右後輪胎 /右後輪框<br/>胎紋深度:7</p> <p>B7 右後葉子板<br/>烤漆:有</p> <p>4 車頂</p> <p>5 行李箱蓋</p> <p>6 後保桿</p> |

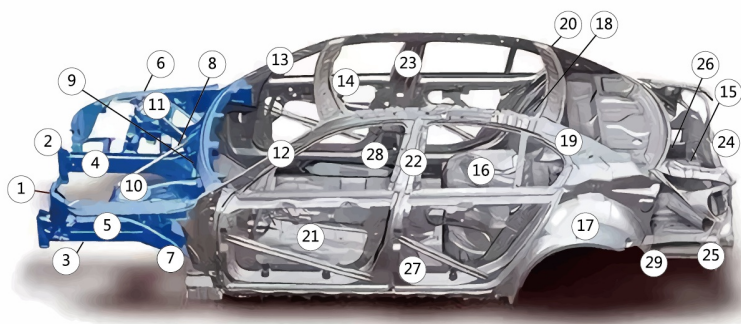
| 2 上水箱支架 | 10 左前避震器座 | 23 右B柱<br>凹痕:小 |

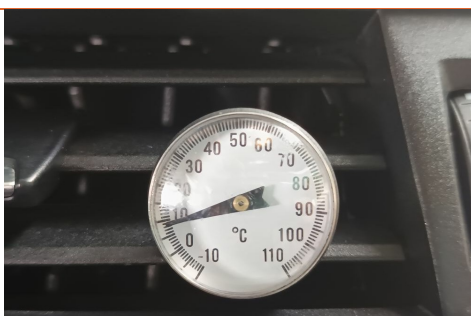
冷氣溫度

冷氣溫度: 9°C

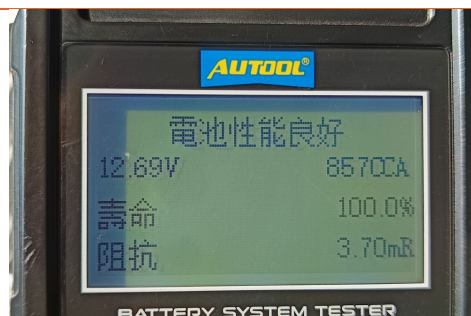
電瓶電壓

電瓶電壓: 12.6V
