## 第三方車輛鑑定報告書

報告書序號: 111024879F

品牌/車型: 福特 Focus

鑑定日期: 2024-10-11

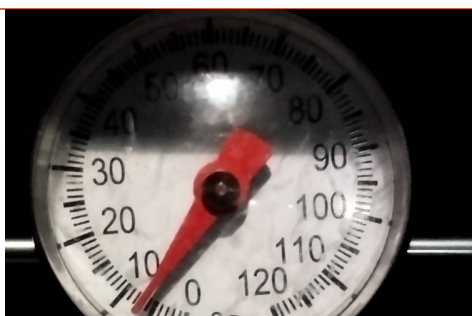
冷氣溫度

冷氣溫度: 6°C

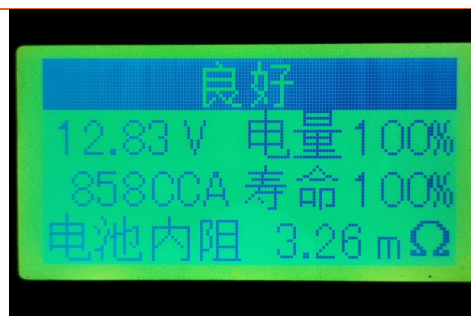
電瓶電壓

電瓶電壓: 12.8V
