第三方車輛鑑定報告書
TSI Vehicle Appraisal Report

報告書序號: 1110247360

品牌/車型: 寶馬 320i GT

車身號碼: WBA8X3102HG777360

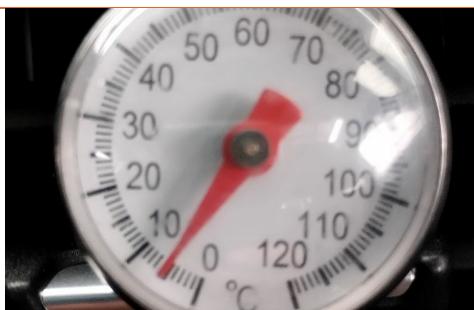
冷氣溫度

冷氣溫度: 5°C

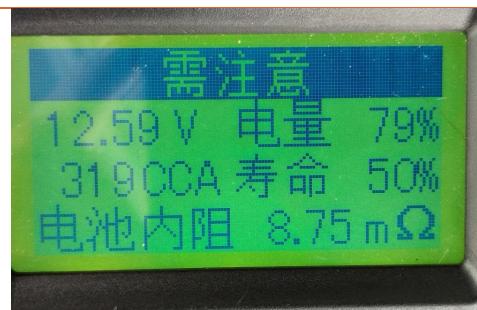
電瓶電壓

電瓶電壓: 12.5V

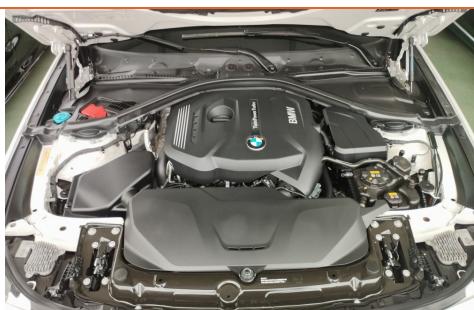
引擎室

引擎機件: 正常
