第三方車輛鑑定報告書

報告書序號: 2410246452

品牌/車型: 賓士 S400

鑑定日期: 2024-10-24

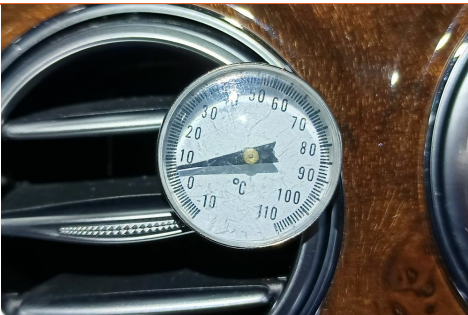
冷氣溫度

冷氣溫度: 7°C

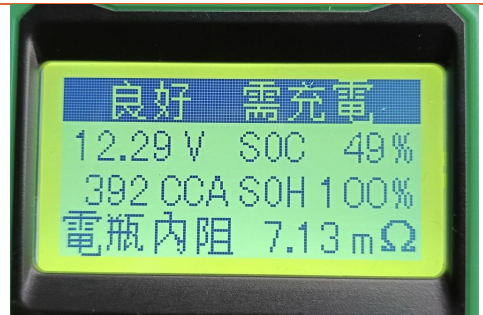
電瓶電壓

電瓶電壓: 12.2V
