第三方車輛鑑定報告書

報告書序號: 1710249489

品牌/車型: 寶馬 528i

鑑定日期: 2024-10-17

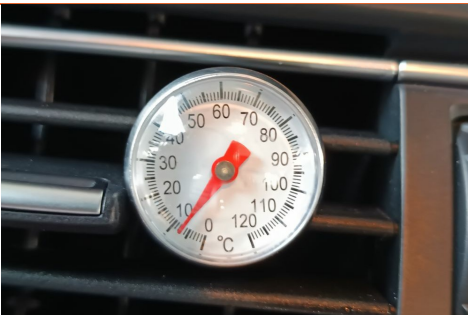
冷氣溫度

冷氣溫度: 7°C

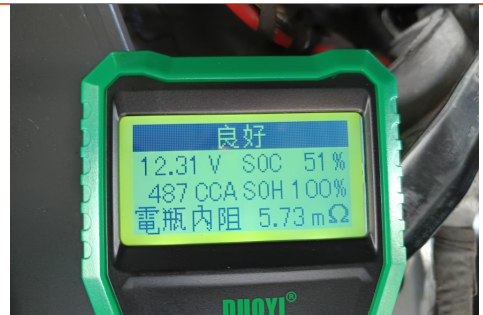
電瓶電壓

電瓶電壓: 12.3V
