## 第三方車輛鑑定報告書

### TSI Vehicle Appraisal Report

報告書序號: 0111240633

品牌/車型: 寶馬 640i

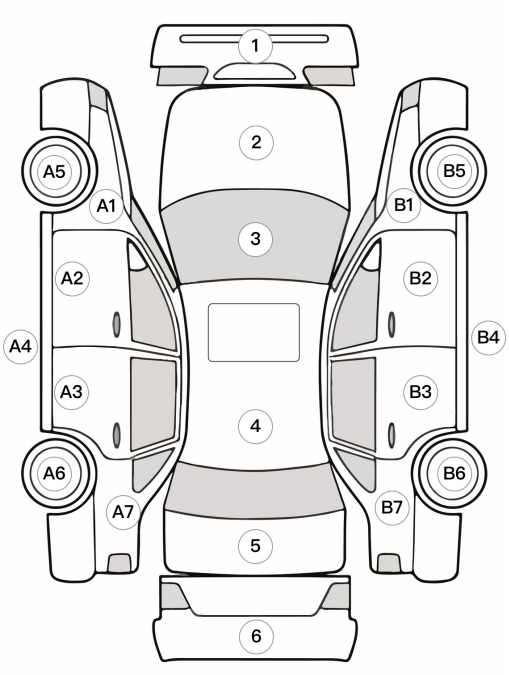
## 車體狀態細節-外觀

| | A2 左前門<br>凹痕:小 | B2 右前門 |
| | A3 左後門 | B3 右後門<br>烤漆:有 |
| | 2 引擎蓋 | 5 行李箱蓋<br>烤漆:有 |

【註記】右前葉裂痕小

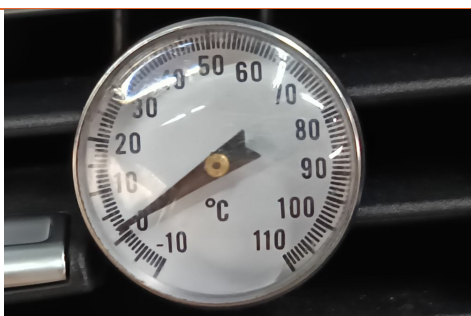
冷氣溫度

冷氣溫度: 2°C

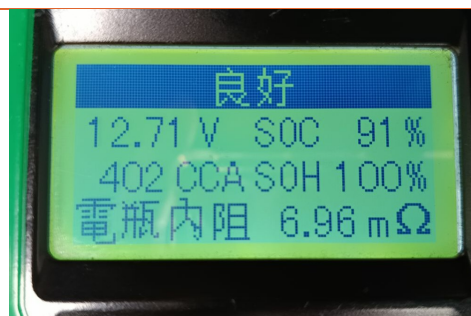
電瓶電壓

電瓶電壓: 12.7V
