第三方車輛鑑定報告書
TSI Vehicle Appraisal Report

高級車鑑定報告書

報告書序號: 2111245147

品牌/車型: 瑪莎拉蒂 Ghibli

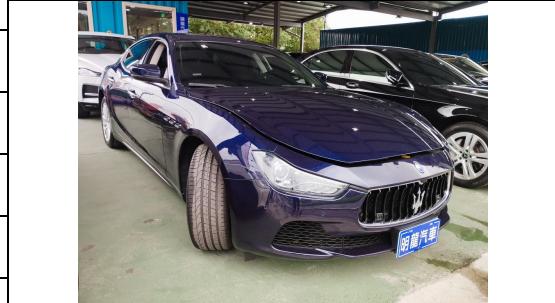
車體狀態細節-外觀

A1 左前葉子板	B1 右前葉子板 烤漆:有
	A2 左前門	B2 右前門 烤漆:有
	A3 左後門	B3 右後門 烤漆:有
	A4 左戶定	B4 右戶定
	A5 左前輪胎/左前輪框 胎紋深度:7	B5 右前輪胎/右前輪框 胎紋深度:7
	A6 左後輪胎/左後輪框 胎紋深度:7	B6 右後輪胎/右後輪框 胎紋深度:7
	A7 左後葉子板	B7 右後葉子板 烤漆:有
	1 前保桿	4 車頂
	2 引擎蓋	5 行李箱蓋
	3 前擋風玻璃	6 後保桿

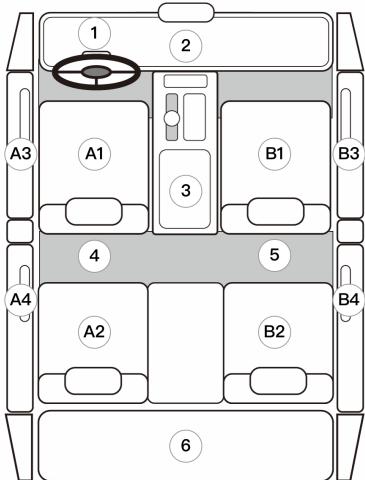
車體狀態細節-內裝

A1 左前座 <small>磨損:小</small>	B1 右前座
A2 左後座	B2 右後座
A3 左前門飾板	B3 右前門飾板
A4 左後門飾板	B4 右後門飾板
1 方向盤 <small>磨損:小</small>	4 地毯
2 儀表板	5 車頂蓬
3 扶手/排檔桿	6 後行李箱/音響架

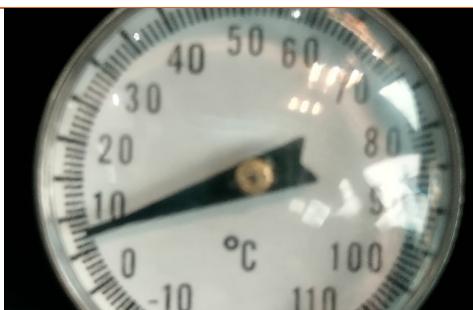
冷氣溫度

冷氣溫度: 7°C

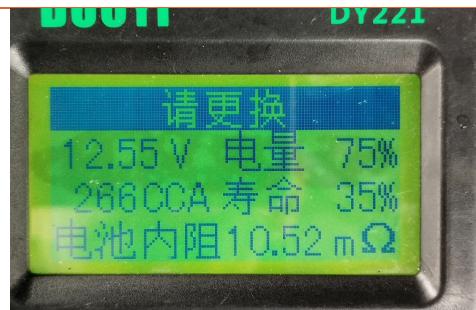
電瓶電壓

電瓶電壓: 12.5V

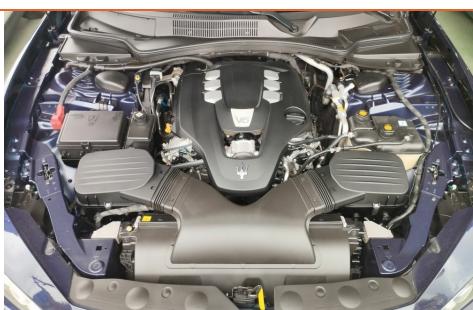
引擎室

引擎機件: 正常
