第三方車輛鑑定報告書

報告書序號: 2111249905

品牌/車型: 路華 Defender

鑑定日期: 2024-11-21

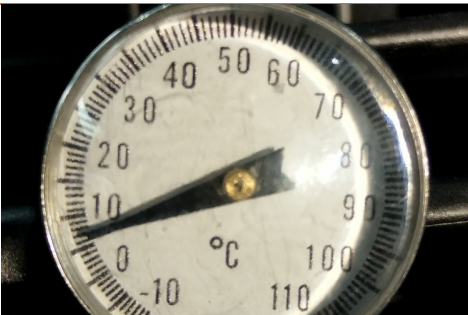
冷氣溫度

冷氣溫度: 7°C

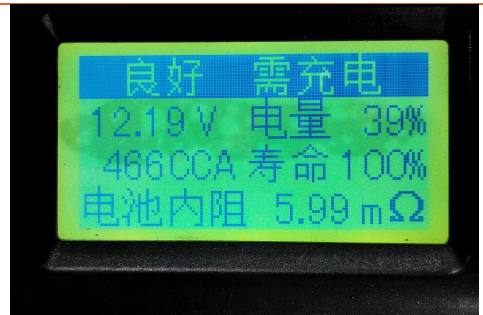
電瓶電壓

電瓶電壓: 12.1V
