## 第三方車輛鑑定報告書

## TSI Vehicle Appraisal Report

報告書序號: 0512246023

品牌/車型: 寶馬 330i

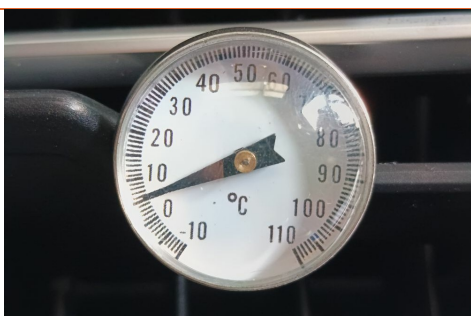
冷氣溫度

冷氣溫度: 5°C

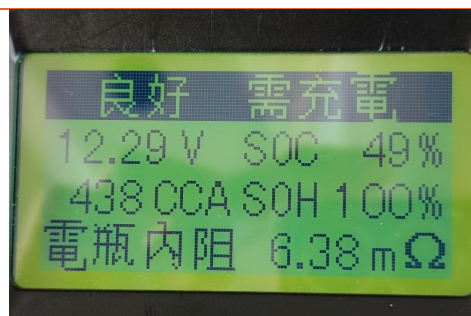
電瓶電壓

電瓶電壓: 12.2V
