## 第三方車輛鑑定報告書

### TSI Vehicle Appraisal Report

品牌/車型: 保時捷 Cayenne Turbo

車身號碼: WP1ZZZ9YZKDA92029

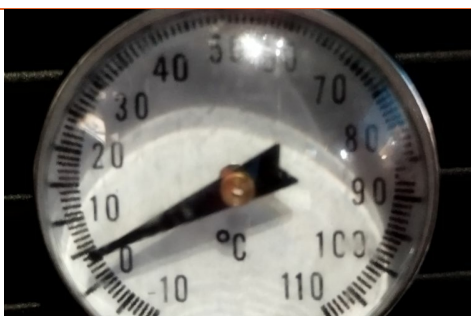
冷氣溫度

冷氣溫度: 4°C

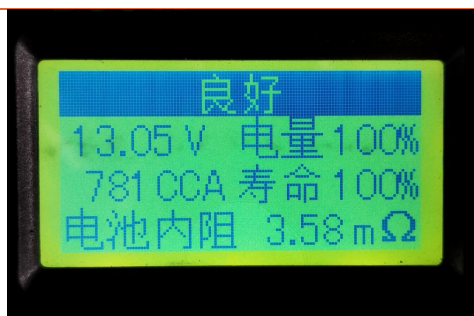
電瓶電壓

電瓶電壓: 13V
