## 第三方車輛鑑定報告書

報告書序號: 1912241645

品牌/車型: 馬自達 Mazda 3

鑑定日期: 2024-12-19

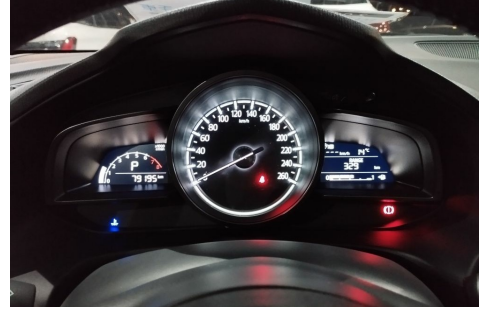
儀表板

儀表里程數: 79195 km

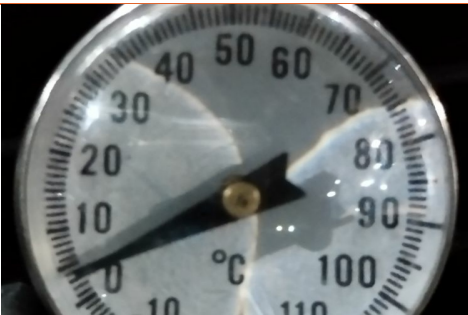
冷氣溫度

冷氣溫度: 4°C

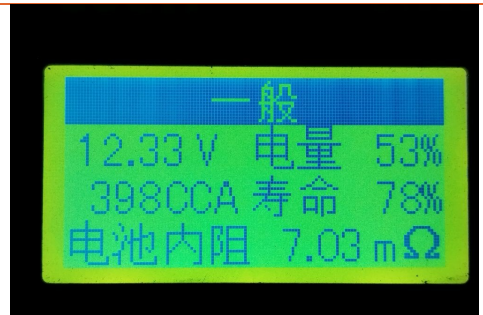
電瓶電壓

電瓶電壓: 12.3V
