## 第三方車輛鑑定報告書

報告書序號: 1212249860

品牌/車型: 賓士 GLC200

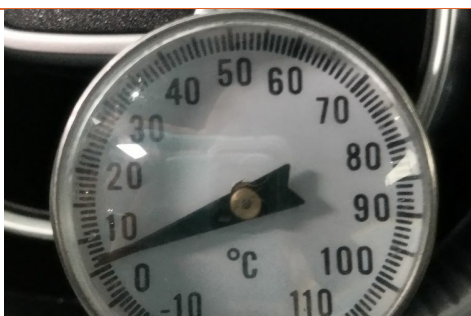
冷氣溫度

冷氣溫度: 6°C

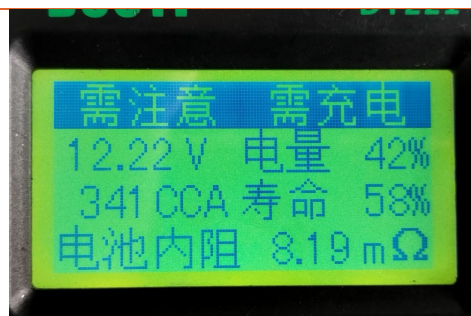
電瓶電壓

電瓶電壓: 12.2V
