## 第三方車輛鑑定報告書

報告書序號: 1912248874

品牌/車型: 寶馬 640i GT

鑑定日期: 2024-12-19

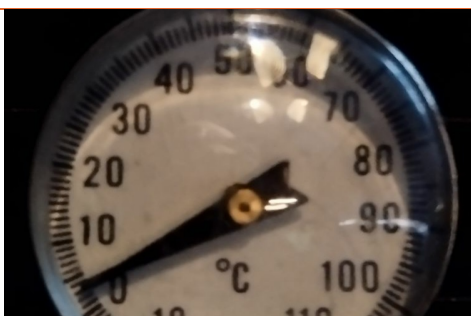
冷氣溫度

冷氣溫度: 3°C

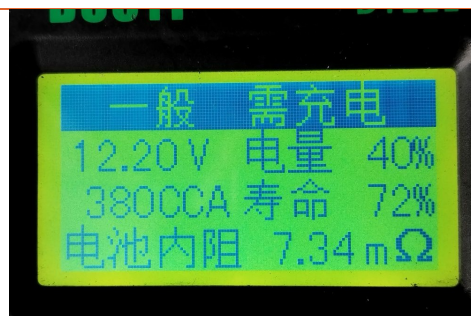
電瓶電壓

電瓶電壓: 12.2V
