## 第三方車輛鑑定報告書

## TSI Vehicle Appraisal Report

報告書序號: 1912249470

品牌/車型: 賓士 S350

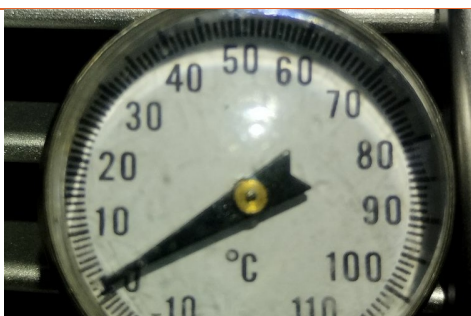
冷氣溫度

冷氣溫度: 2°C

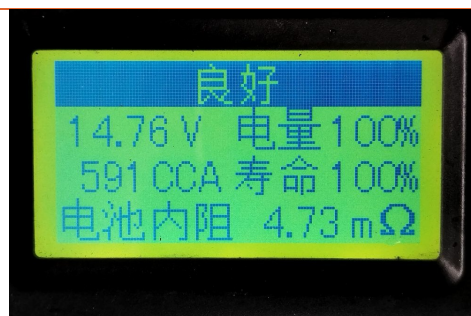
電瓶電壓

電瓶電壓: 14.7V

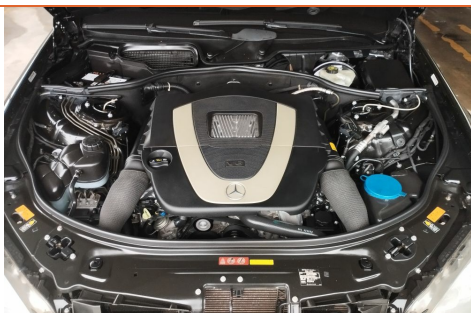
引擎室

引擎機件: 正常
