第三方車輛鑑定報告書  
TSI Vehicle Appraisal Report

# 高級車鑑定報告書

報告書序號: 2612242342

品牌/車型: 賓士 G500

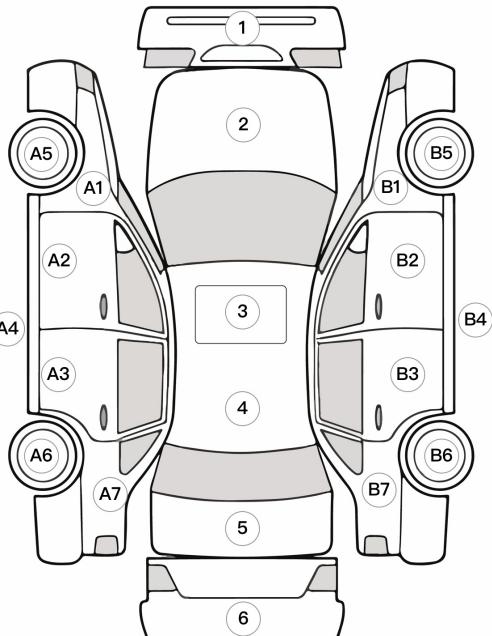
## 車體狀態細節-外觀

A1 左前葉子板	B1 右前葉子板
	A2 左前門	B2 右前門
	A3 左後門	B3 右後門
	A4 左戶定	B4 右戶定
	A5 左前輪胎/左前輪框 胎紋深度:9	B5 右前輪胎/右前輪框 胎紋深度:9
	A6 左後輪胎/左後輪框 胎紋深度:9	B6 右後輪胎/右後輪框 胎紋深度:9
	A7 左後葉子板	B7 右後葉子板
	1 前保桿	4 車頂
	2 引擎蓋	5 行李箱蓋
	3 前擋風玻璃 飛石痕:小	6 後保桿

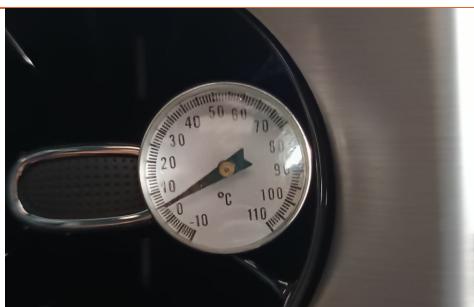
冷氣溫度

冷氣溫度: 5°C

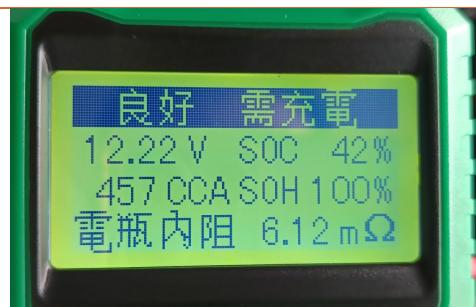
電瓶電壓

電瓶電壓: 12.2V

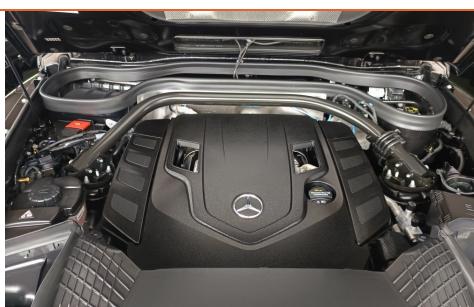
引擎室

引擎機件: 正常
