## 第三方車輛鑑定報告書

## TSI Vehicle Appraisal Report

報告書序號: 2612240282

品牌/車型: 歐寶 OPEL

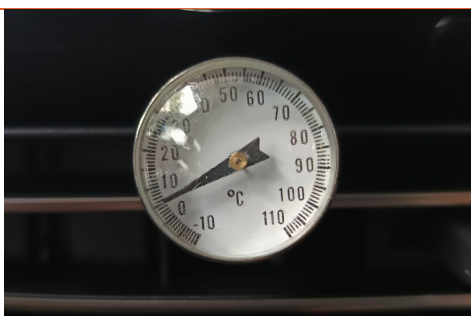
冷氣溫度

冷氣溫度: 5°C

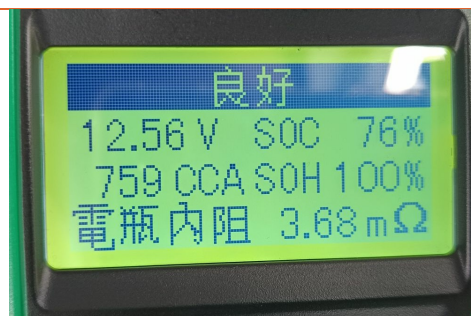
電瓶電壓

電瓶電壓: 12.5V
