第三方車輛鑑定報告書

報告書序號: 0901257983

品牌/車型: 奧迪 A5

車身號碼: WAUZZZ8T5BA057983

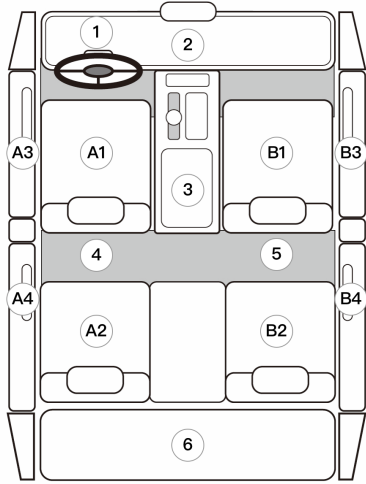
車體狀態細節-內裝

A1 左前座 磨損:小	B1 右前座 磨損:小
A2 左後座	B2 右後座
A3 左前門飾板	B3 右前門飾板
A4 左後門飾板	B4 右後門飾板
1 方向盤	4 地毯
2 儀表板	5 車頂蓬
3 扶手/排檔桿	6 後行李箱/音響架

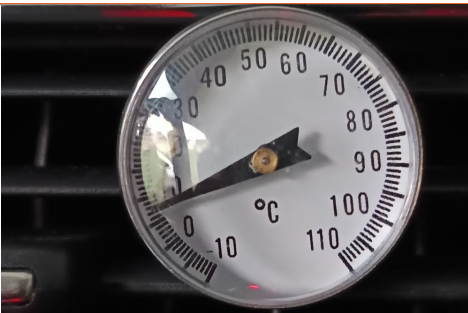
冷氣溫度

冷氣溫度: 7°C

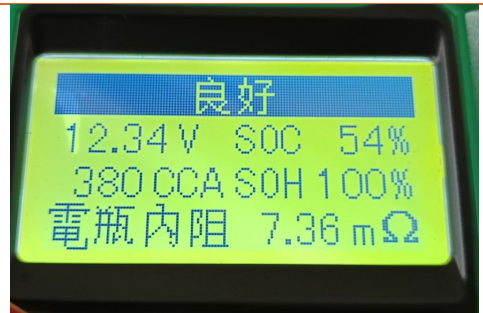
電瓶電壓

電瓶電壓: 12.3V

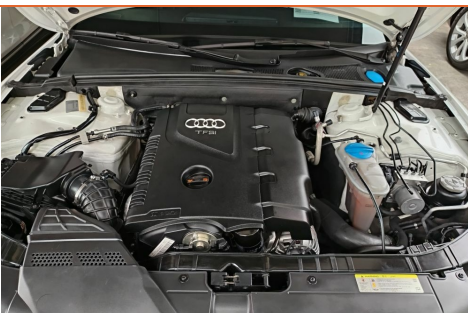
引擎室

引擎機件: 正常
