第三方車輛鑑定報告書

報告書序號: 0901255371

品牌/車型: 寶馬 X3 20D

鑑定日期: 2025-01-09

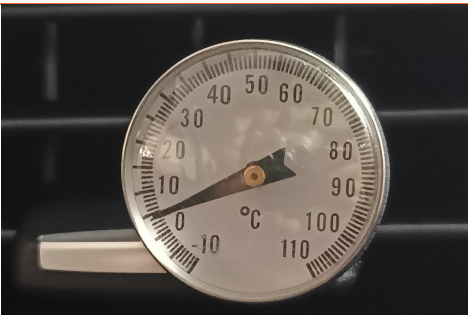
冷氣溫度

冷氣溫度: 4°C

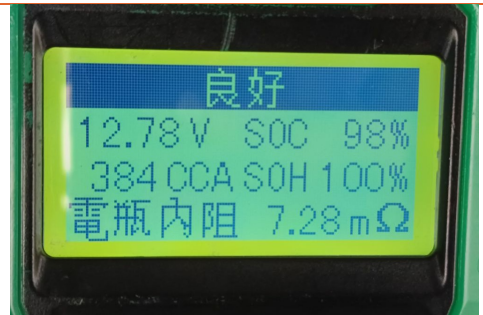
電瓶電壓

電瓶電壓: 12.7V
