## 第三方車輛鑑定報告書

報告書序號: 2301257733

品牌/車型: 寶馬 X6 30d

鑑定日期: 2025-01-23

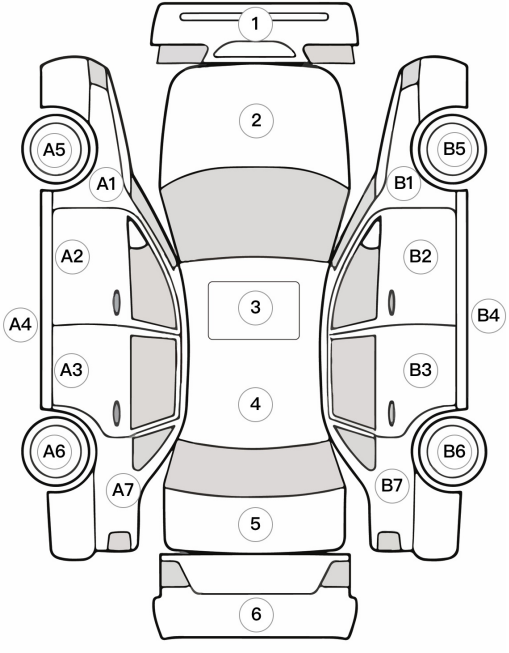
## 車體狀態細節-外觀

A1 左前葉子板	B1 右前葉子板
	A2 左前門	B2 右前門 凹痕:小
	A3 左後門	B3 右後門
	A4 左戶定	B4 右戶定
	A5 左前輪胎/左前輪框 胎紋深度:9	B5 右前輪胎 /右前輪框 胎紋深度:9
	A6 左後輪胎/左後輪框 胎紋深度:9	B6 右後輪胎 /右後輪框 胎紋深度:9
	A7 左後葉子板	B7 右後葉子板 烤漆:有
1 前保桿 刮傷:小	4 車頂	
2 引擎蓋	5 行李箱蓋	
3 前擋風玻璃 飛石痕:小	6 後保桿	
外觀損傷大小說明 微: 不滿一指大小的程度 小: 不滿一手掌大小的程度 中: 不滿兩手掌大小的程度 大: 兩手掌大小以上的程度

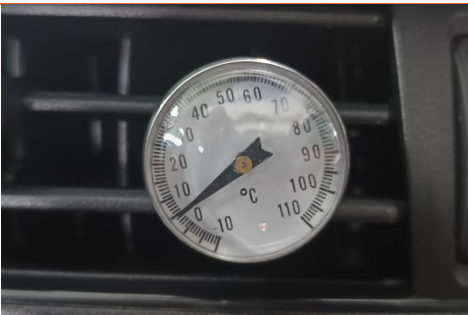
冷氣溫度

冷氣溫度: 4°C

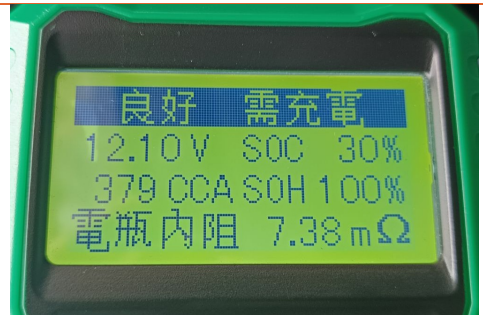
電瓶電壓

電瓶電壓: 12.1V
